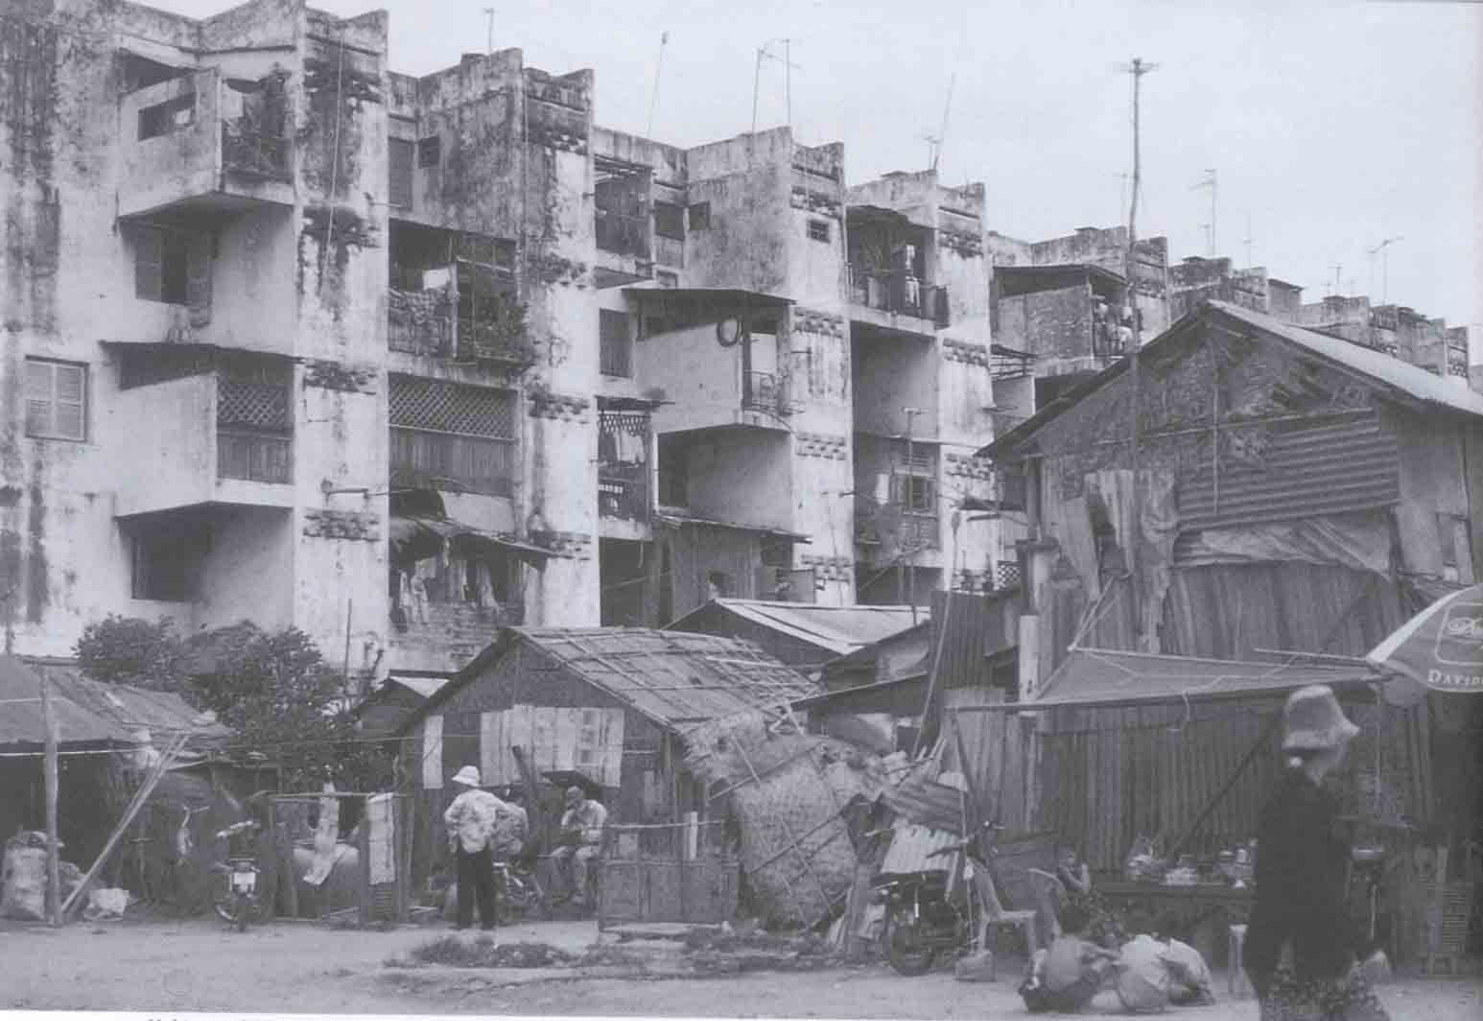
Habitat précaire, commerce et activité à l'arrière de l'immeuble.

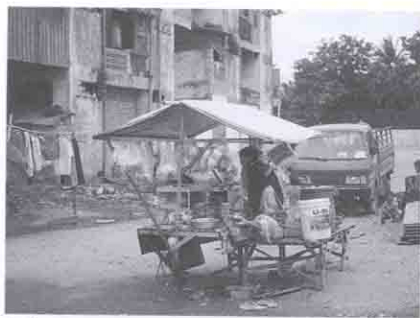
Petit commerce ambulante.

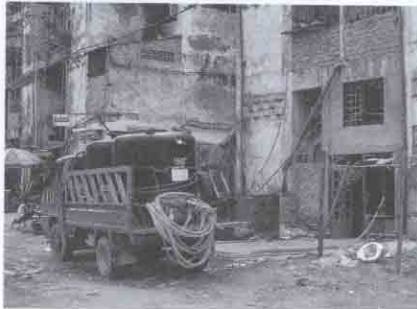
Camion de livraison d'eau.
