Façade ouest: malgré la dégradation, l'architecture reste remarquable.

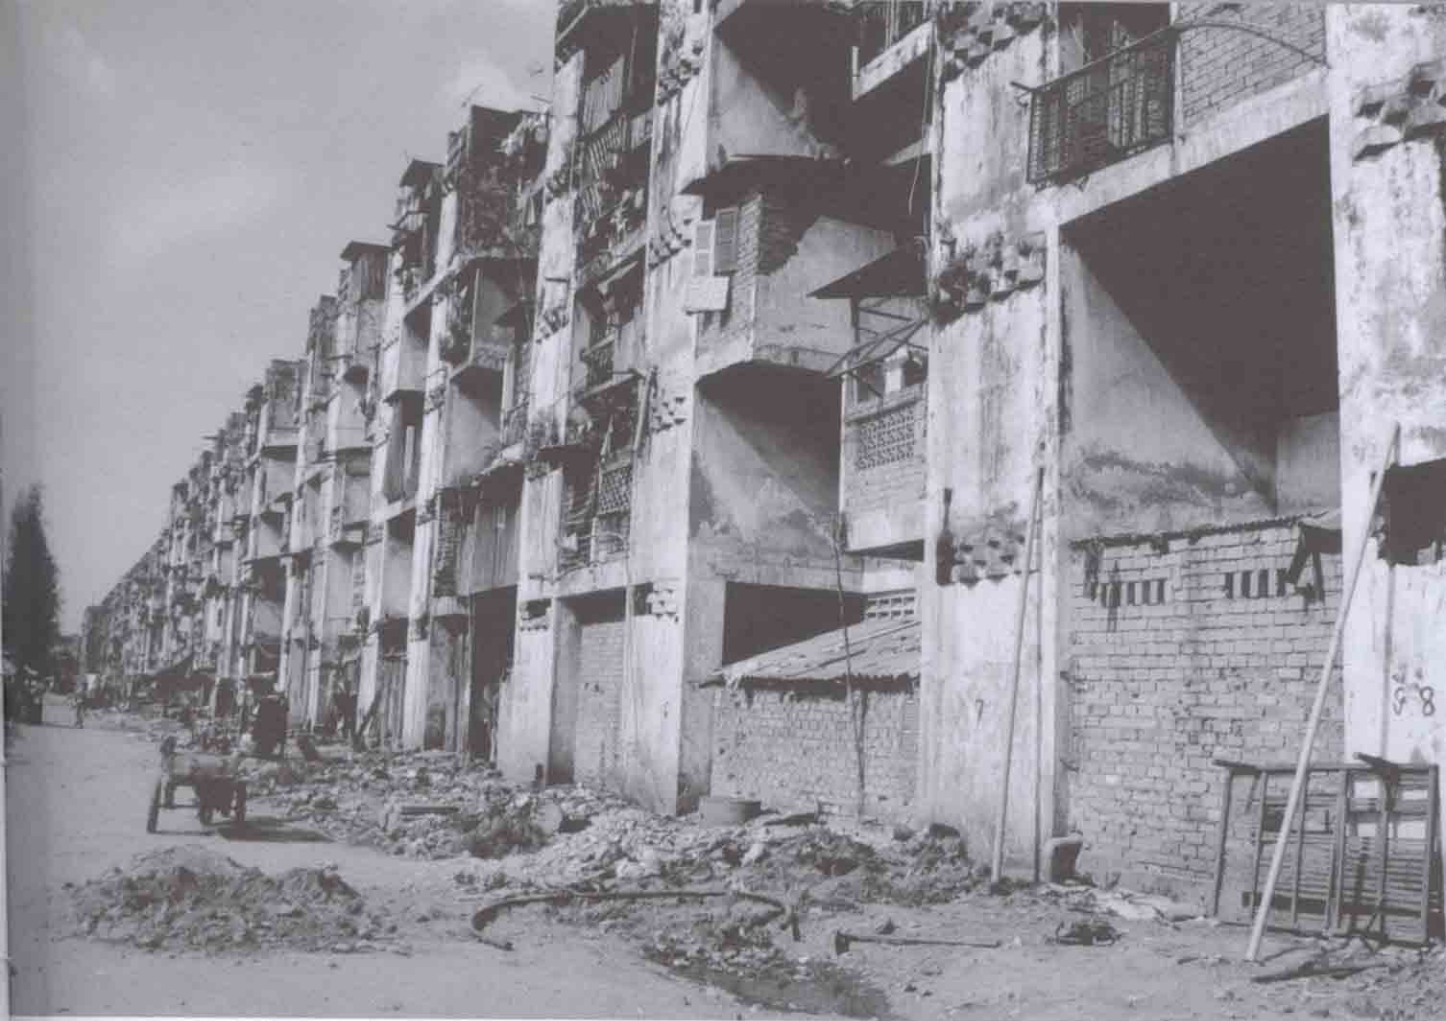
L'architecture de la façade est rythmée par les colonnes verticales qui protègent les réseaux (descente des eaux usées et approvisionnement en eau) et les étages sont soulignés par des lignes de claustras. Les balcons extérieurs sont disposés tous les deux étages, en alternance de part et d'autre des colonnes verticales. Les logements se répartissent le long des façades et sont distribués par un couloir-rue totalement obscur.
